### TRAFİK DÜZENLEME VE SİRKÜLASYON RAPORU (KAVŞAK DÜZENLEMELERİ)

ÇORLU BELEDİYESİ

**ÇORLU BELEDİYESİ**  
**TRAFİK DÜZENLEME ve SİRKÜLASYON PROJESİ**

**PAMUKKALE ÜNİVERSİTESİ**

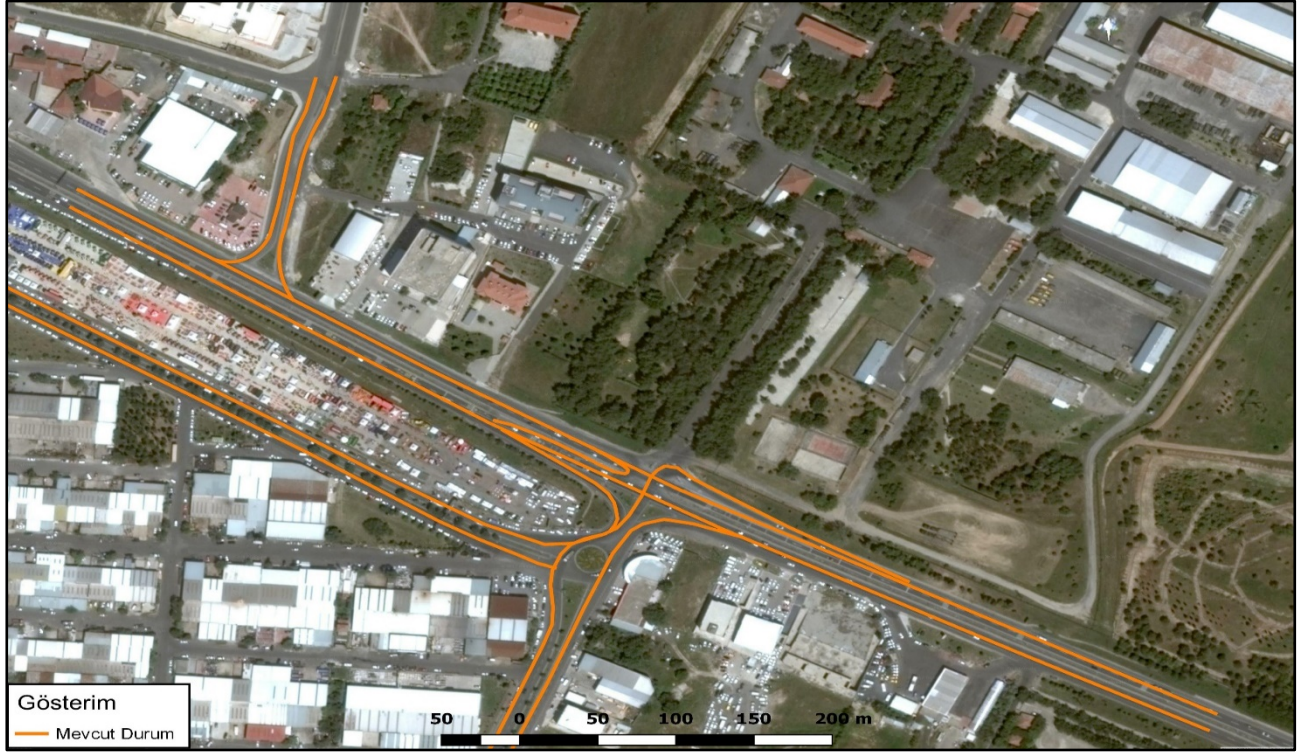
Şekil 2.1. Ağır bakım kavşağı mevcut durum

Çorlu Ağır Bakım kavşağı ışıklı bir kavşak olup 3 yaklaşım kolu bulunmaktadır. Kavşağın yaklaşım kolları ve ışık gruplarını gösteren kroki Şekil 2.1’de, mevcut duruma ait simülasyon görseli Şekil 2.2’de verilmiştir. Kavşağın yaklaşım kolları ve ışık gruplarını gösteren kroki Şekil 2.3 ve optimize ışık zaman diyagramları Şekil 2.4’te gösterilerek, Hizmet düzeyi analizleri Tablo 2.1’de sunulmuştur.

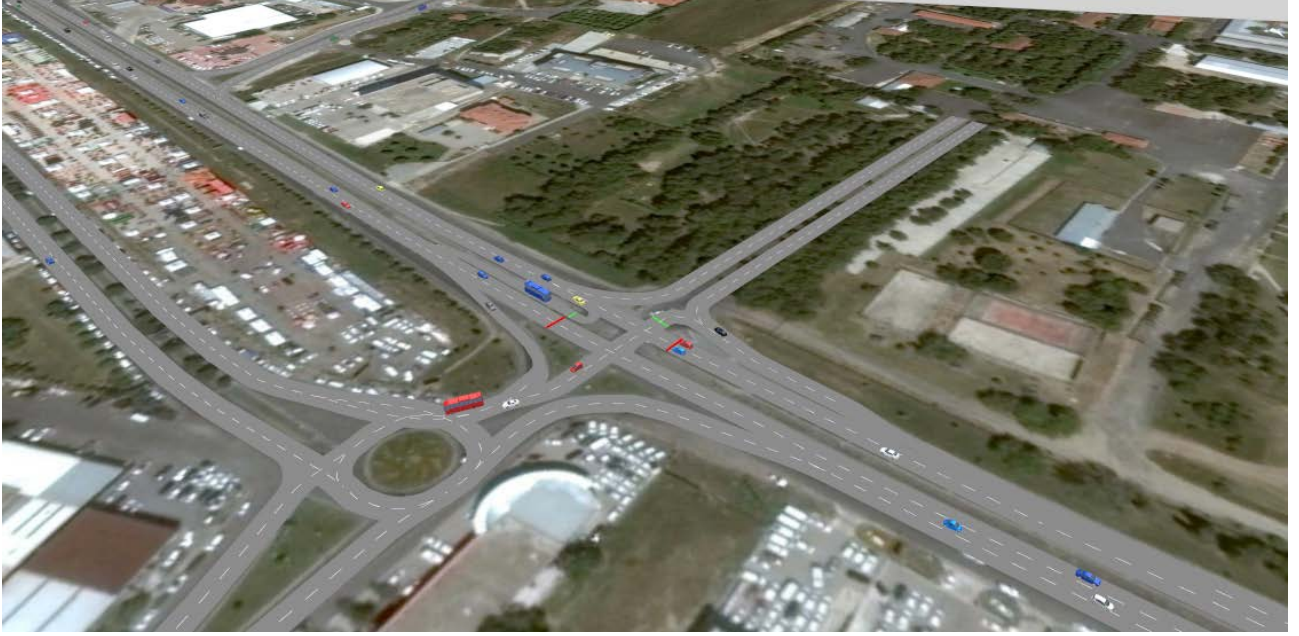
Şekil 2.5. Ağır Bakım kavşağı öneri 1'e ait simülasyon görseli

- Mevcut fiziki durum üzerinden faz planının değiştirilmesi ve kavşağın 2 faz olarak çalıştırılması

Öneri 1'e ait simülasyon görseli ile kavşağın yaklaşım kolları ve ışık gruplarını gösteren kroki Şekil 2.5 ve Şekil 2.6'da gösterilerek, optimize sinyal programı Şekil 2.7'de verilmiştir. Tablo 2.2'de ise öneri 1'e ait kavşak performans analizi sunulmuştur.

**Tablo 2.2.** Ağır Bakım kavşağı öneri 1'e ait performans analizi

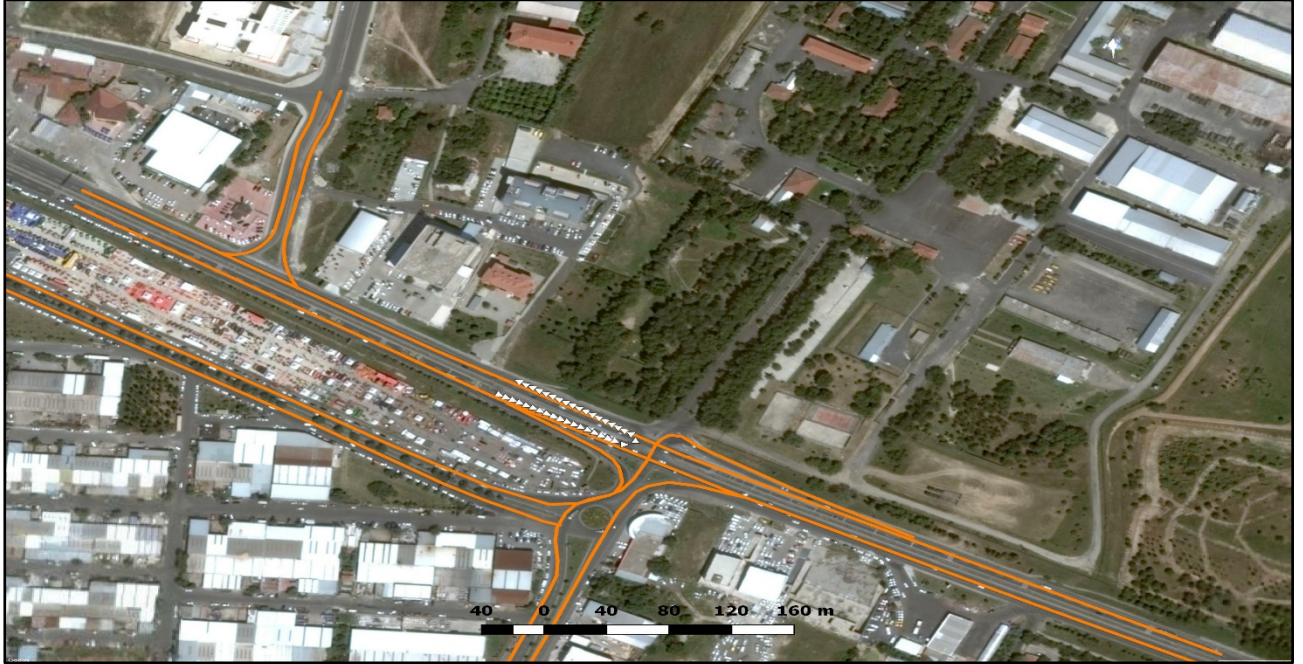
**Şekil 2.8.** Öneri 2'ye ait öneri durum görseli

- Çorlu geliş yönünde orta refüj genişletilerek U dönüş cebi tasarlanması
- Öneri duruma ait sinyal optimizasyonu yapılarak, 2 faz çalıştırılması önerilmiştir.

Öneri 2'ye ait kavşak görüntüsü Şekil 2.8'de sunularak, simülasyon görseli ile kavşağın yaklaşım kolları ve ışık gruplarını gösteren kroki Şekil 2.9 ve Şekil 2.10'da gösterilmiştir. Ayrıca optimize sinyal programı şekil 2.11'de verilmiştir. Tablo 2.3'te ise öneri 2'e ait kavşak performans analizi sunulmuştur.

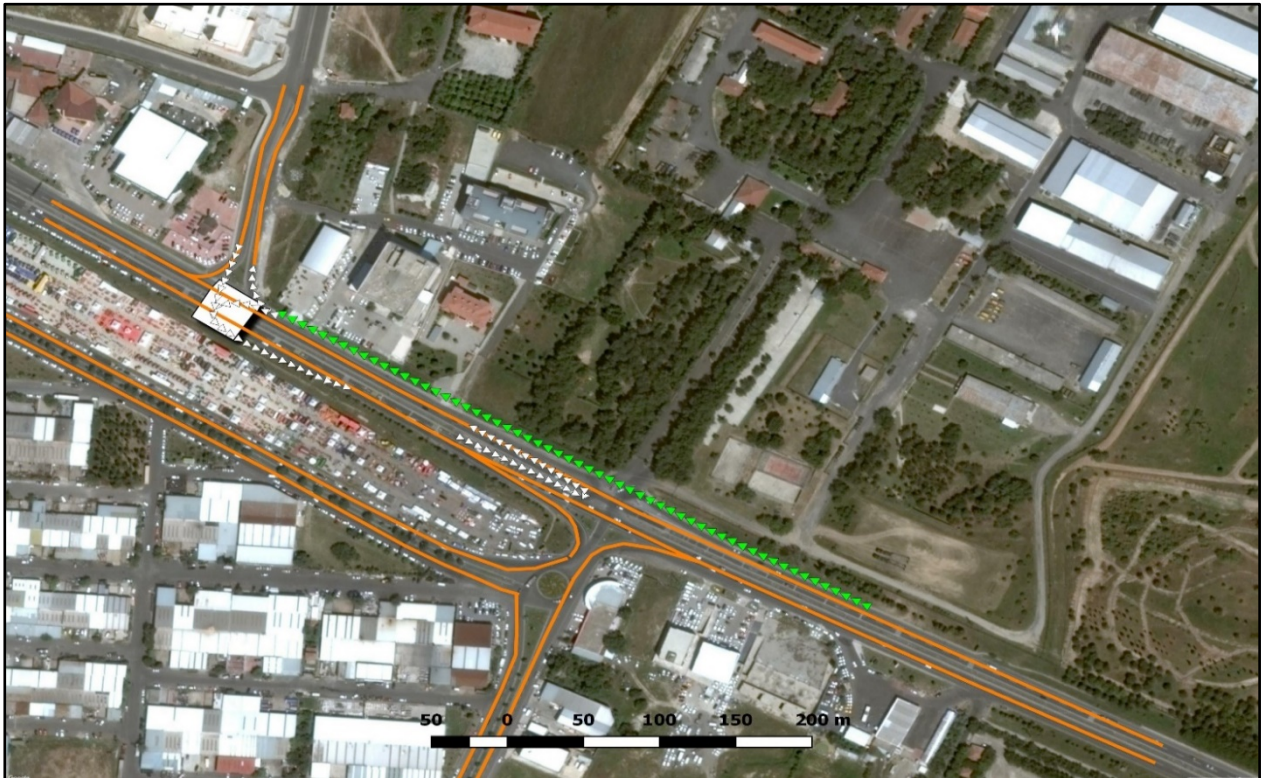
**Şekil 2.12.** Öneri 3'ye ait öneri durum görseli

- Çorlu geliş yönünde orta refüj genişletilerek U dönüş cebi tasarlanması,
- İstanbul geliş yönünde kavşak içerisinde sola dönüşlerin kapatılarak yan yol üzerinden emlak konut bağlantı noktası da alt geçit ile sağlanması
- Emlak konut gelişlerin alt geçit ile ağır bakım kavşağı yönüne dönüşlerin sağlanması
- Ağır bakım kavşağının ışısız olarak çalıştırılması önerilmiştir.

Öneri 3'e ait kavşak görüntüsü Şekil 2.12'de sunularak, simülasyon görseli ile kavşağın yaklaşım kolları ve ışık gruplarını gösteren kroki Şekil 2.13 ve Şekil 2.14'te gösterilmiştir. Ayrıca kavşağın yaklaşım kolları ve ışık gruplarını gösteren kroki Şekil 2.15'te ve optimize sinyal programı şekil 2.16'da verilmiştir. Tablo 2.4'te ise öneri 3'e ait kavşak performans analizi sunulmuştur.

Çorlu çevre yolu üzerinde bulunan Ağır Bakım Kavşağı için geliştirilen 3 ayrı öneri sunulmuştur. Önerilerin performans karşılaştırmaları Tablo 2.5'te verilmiştir. Tablo 2.5 incelendiğinde ağ genelinde en iyi performansın Öneri 3 olduğu anlaşılmaktadır. Ancak kısa vadede Öneri 1'in, orta vadede Öneri 2 ve uzun vadede ise Öneri 3 uygulanması önerilmektedir. Öneri 3 ile Çevre yolu üzerine emlak konut bağlantı noktasına yapılacak bir alt geçidin hem Orion kavşağına gelen taşıt yükünün azaltılmasına hem de Ağır Bakım kavşağının ışısız olarak çalıştırması ile her iki kavşağın da performansına katkı sağlayacaktır.

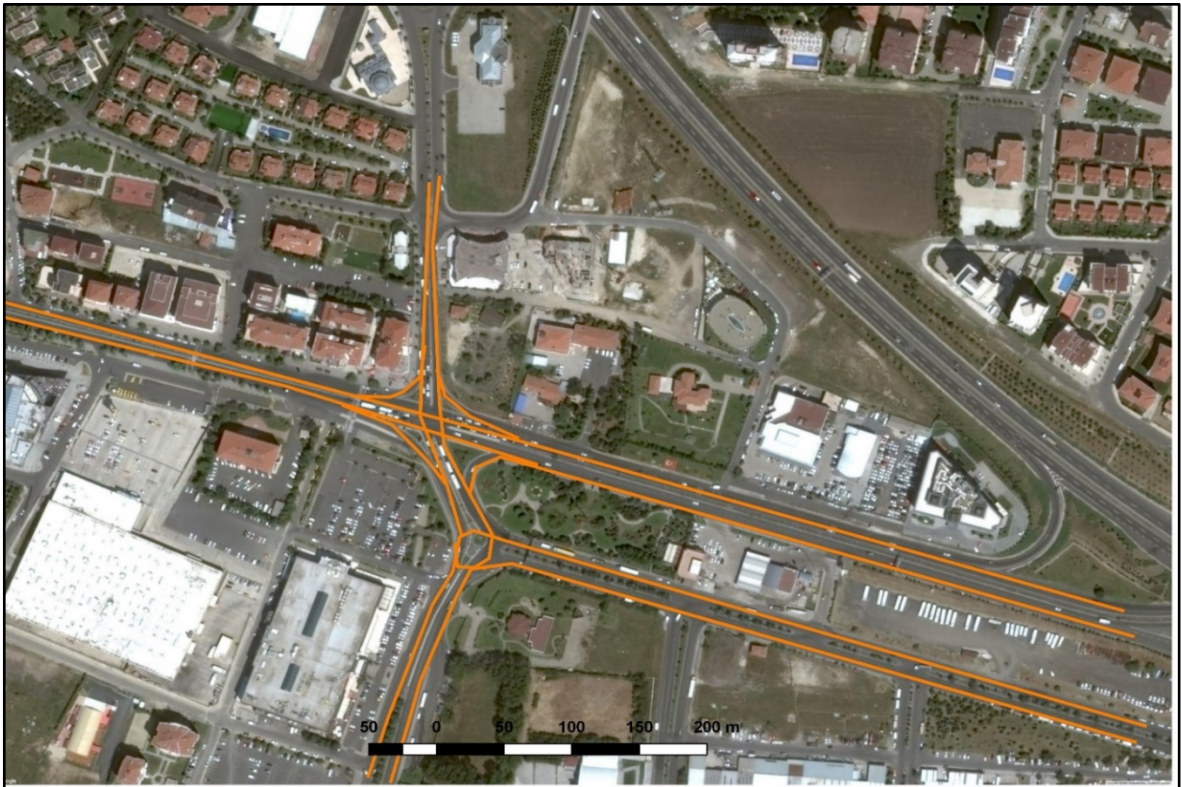
**Şekil 2.13.** Orion kavşağı mevcut durum

Eski mevcut durumda Orion kavşağı ışıklı bir kavşak olup 4 yaklaşım kolu bulunmaktadır. Kavşağın yaklaşım kolları ve ışık gruplarını gösteren kroki Şekil 2.13'te, mevcut duruma ait simülasyon görseli Şekil 2.14'te verilmiştir. Kavşağın yaklaşım kolları ve ışık gruplarını gösteren kroki Şekil 2.15, optimize ışık zaman diyagramları Şekil 2.16'da gösterilerek, Hizmet düzeyi analizleri Tablo 2.6'da sunulmuştur.

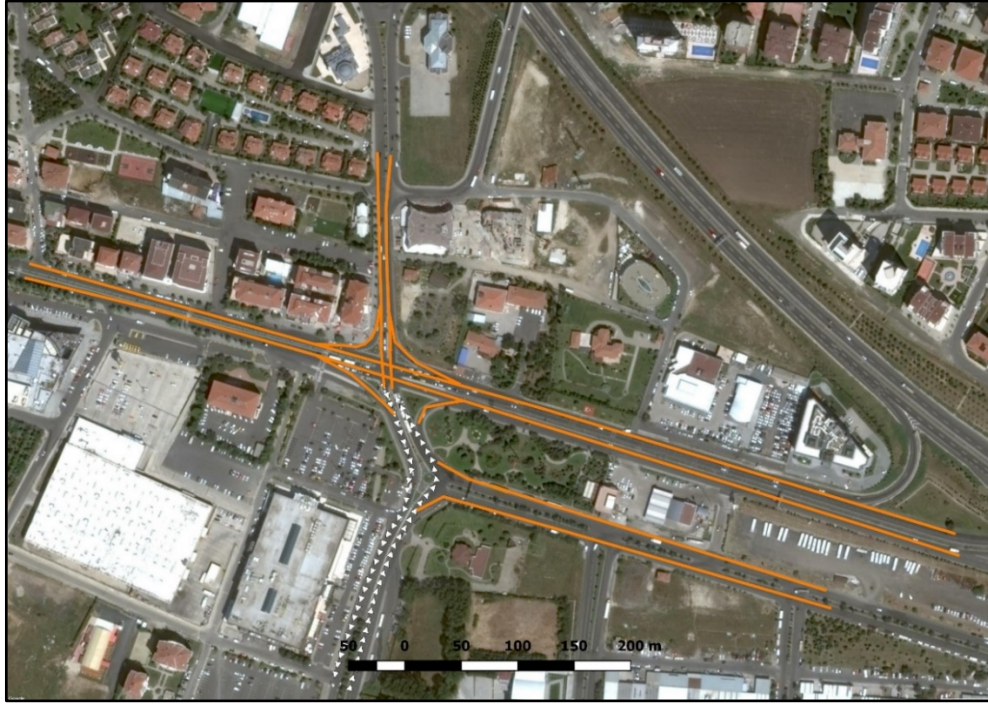
Şekil 2.17. Yeni mevcut duruma ait görsel

- Orion AVM kavşağında Cumhuriyet Bulvarı yaklaşım kolunda şerit sayısının arttırılması ve yatay işaretlemelerin düzenlenmesi
- Şht. Yüzbaşı Yücel Kenter Cad. (sanayi geliş) ile Cumhuriyet Bulvarı kesişimin de bulunan sanayi kavşağını kapatarak Sanayi geliş yaklaşım kolunun ve Cumhuriyet Bulvarı yaklaşım kolunun birleştirilerek Orion AVM kavşağına bağlanması

Yeni mevcut duruma ait kavşak görüntüsü Şekil 2.17’de sunularak, simülasyon görseli Şekil 2.18’de gösterilmiştir. Tablo 2.7’de ise yeni mevcut duruma ait kavşak performans analizi sunulmuştur.

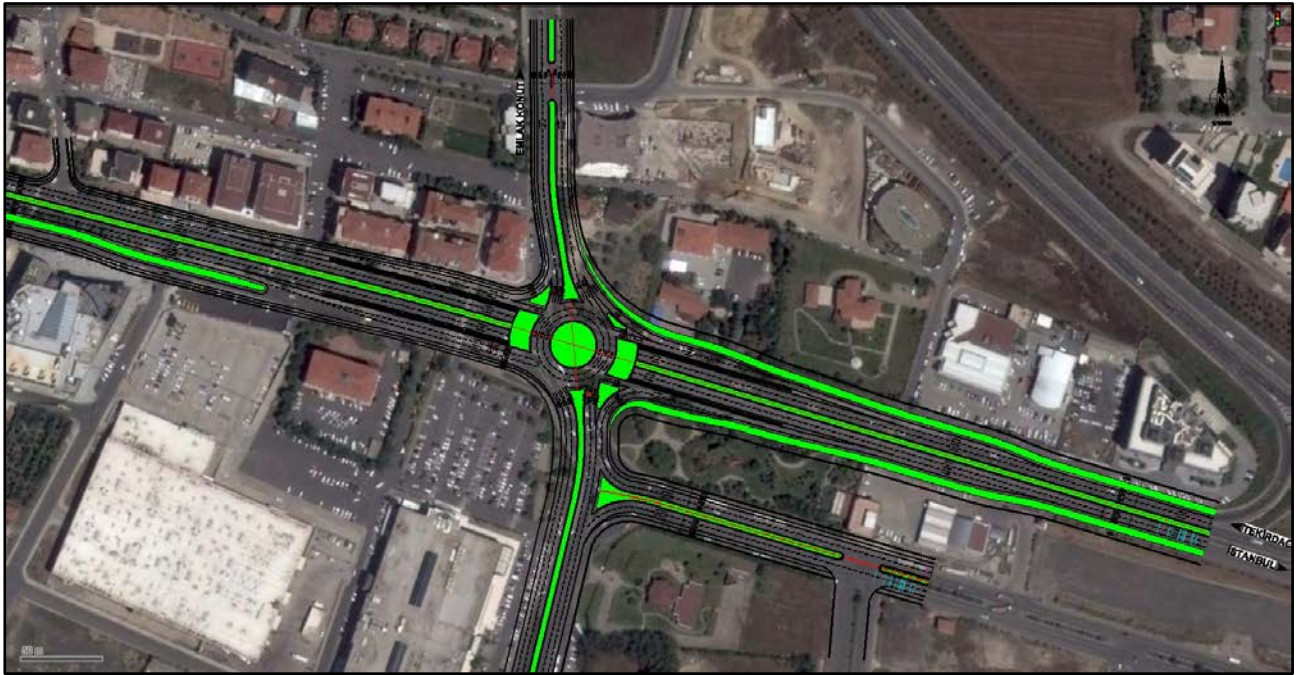
**Şekil 2.19.** Orion kavşağı Öneri 1'e ait görsel

- Salih Omurtag Caddesi üzerinden Orion AVM kavşağının her iki yaklaşım kollarını yer altına alınarak iki yöndeki trafiğin akışını sağlamak
- Şht. Yüzbaşı Yücel Kenter Cad. (sanayi geliş) ile Cumhuriyet Bulvarı kesişimin de bulunan sanayi kavşağını kapatarak Sanayi geliş yaklaşım kolunun ve Cumhuriyet Bulvarı yaklaşım kolunun birleştirilerek Orion AVM kavşağına bağlanması

Öneri 1'e ait kavşak görüntüsü Şekil 2.19'da sunularak, simülasyon görseli Şekil 2.20'de gösterilmiştir. Tablo 2.8'de ise Öneri 1'e ait kavşak performans analizi sunulmuştur.

Orion ve çevresindeki kavşaklarda sabah zirve saat baz alınarak yapılan simülasyon sonucunda, öneri durumunda ortalama hızın eski mevcut duruma göre %21 arttığı, yeni mevcut durumda ise ortalama hızın %28 arttığı gözlemlenmiştir. Öneride kullanılan alt geçit Batı-Doğu aksındaki gecikmeleri azaltmaktadır. Ancak sabah trafiğinin kuzey-güney aksında yoğunlaşması nedeniyle Orion AVM kavşağı için yapılan yeni düzenlemeler ile yol genişletmeleri ve sanayi dönüşlerinin kapatılmasının bölgedeki trafiği daha akıcı hale getireceği değerlendirilmektedir. Tablo 2.9'da detaylı performans karşılaştırmaları verilmiştir.

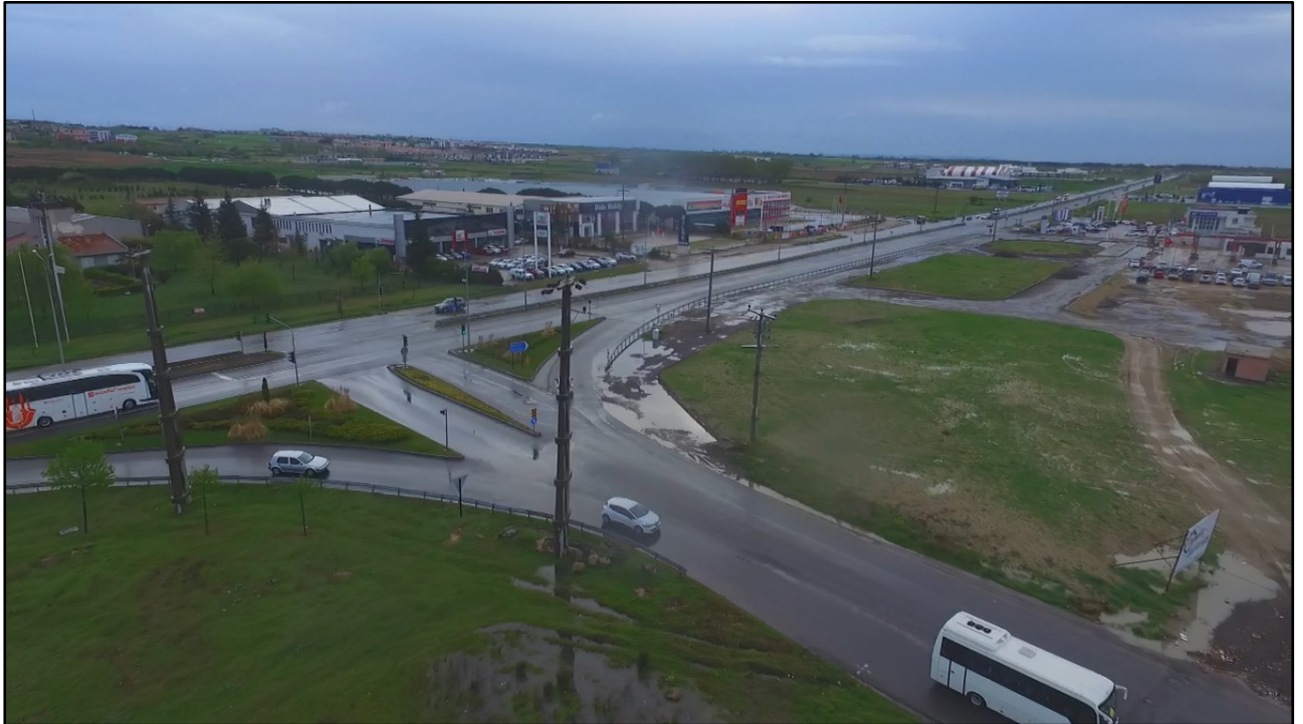
**Şekil 2.21.** Türkgücü ve Önerler kavşakları mevcut durum

Mevcut durumda Çorlu-İstanbul D100 karayolu üzerinde yaklaşık 270 m aralıklı iki sinyalizasyon kavşak bulunmaktadır. Dolayısıyla yakın mesafede iki sinyalizasyon kavşağının oluşu trafiğin aksamasında sebep olmaktadır.

Çorlu Türkgücü-Önerler kavşakları ışıklı kavşak olup 3 yaklaşım kolu bulunmaktadır. Kavşakların mevcut durum ve simülasyon görselleri Şekil 2.21-22'de, yaklaşım kolları ve ışık gruplarını gösteren kroki Şekil 2.23-26'da verilmiştir. Hizmet düzeyi analizleri Tablo 2.10'da sunulmuştur.

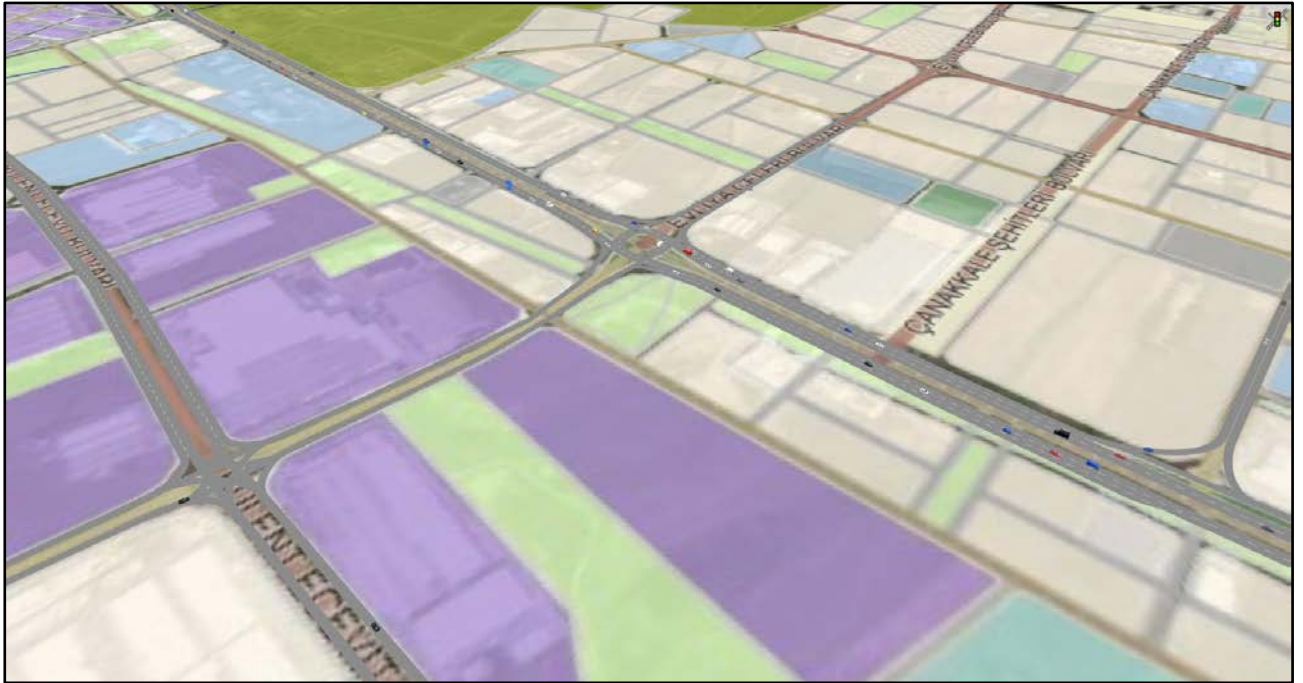
**Şekil 2.27.** Öneriye ait simülasyon görseli

- Türkgücü kavşağının modern dönel kavşak olarak çalıştırılması
- Önerler kavşağının kapatılması
- Bülent Ecevit Bulvarının, Yılmaz Alparslan Caddesine kadar 2\*2 olarak uzatılması önerilmiştir.

Öneri 1'e ait simülasyon görseli Şekil 2.27'de verilmiştir. Tablo 2.11'de ise öneriye ait kavşak performans analizi sonuçları sunulmuştur.

Çorlu çevre yolu üzerinde bulunan Türkgücü ve Önerler kavşakları için geliştirilen öneri sunulmuştur. Önerilerin performans karşılaştırmaları Tablo 2.12’de verilmiştir. Tablo 2.12 incelendiğinde ağ genelinde öneri projenin performansının mevcut duruma göre iyi olduğu anlaşılmaktadır. Performans değerleri çıkarılırken Nisan 2017 ‘de yapılan kavşaklar sayımlarından trafiğin en yoğun olduğu (2000 tş/saat) servis saati dikkate alınmıştır. Yapılan analizler sonucunda; mevcut kavşak düzenleme projesi ile ilgili olarak aşağıdaki sonuçlar elde edilmiştir.

1. Mevcut durumda ortalama araç başına gecikme 25,9 sn/tş iken öneride ise 7,9 sn/tş olarak araç başına gecikme dikkate alındığın %70 iyileşme olduğu belirlenmiştir.
2. Aynı bölgede araç başına duruş sayısı ise mevcut durumda 0,6 iken öneride 0,04’e düşmüştür.
3. Ağıdaki ortalama hızın mevcut durumda yaklaşık 47,47 km/saat olduğu kavşak düzenlemesi ile birlikte bu hızın ortalama 53,3 km/saate çıkacağı belirlenmiştir. Hızdaki artış oranı %10 seviyesindedir.
4. Ağ genelindeki toplam gecikmenin 15,2 saatten 5,1 saate düşmesi beklenmektedir.
5. Ağıdaki toplam durma sayısı ortalama 1336 seviyesinden ortalama 99 adet duruşa düşmektedir.
6. Öneri durumda yapılan kavşak düzenlemesi ile türkgücü kavşağının modern dönel kavşak olarak çalıştırılması planlanmıştır. Orta vadede bölgedeki yapılaşma ve hareketliliğin artmasına bağlı olarak kavşak sinyalize olarak çalıştırılabilir.
